## Baxi Luna Duo Tec ошибка E385

Тип котла – конденсационный. Тип платы – HAGC03-BX01. Ошибка E385 по инструкции расшифровывается как «Слишком низкое напряжение питания». Интересна схема измерения напряжения питания, она совмещена с источником питания. Это – импульсный, обратногоходовой преобразователь напряжения на основе ШИМ - контроллера [ссылка скрыта от публикации](#) (DA1). Часть схемы представлена на рисунке ниже. На выходе формируются два напряжения:

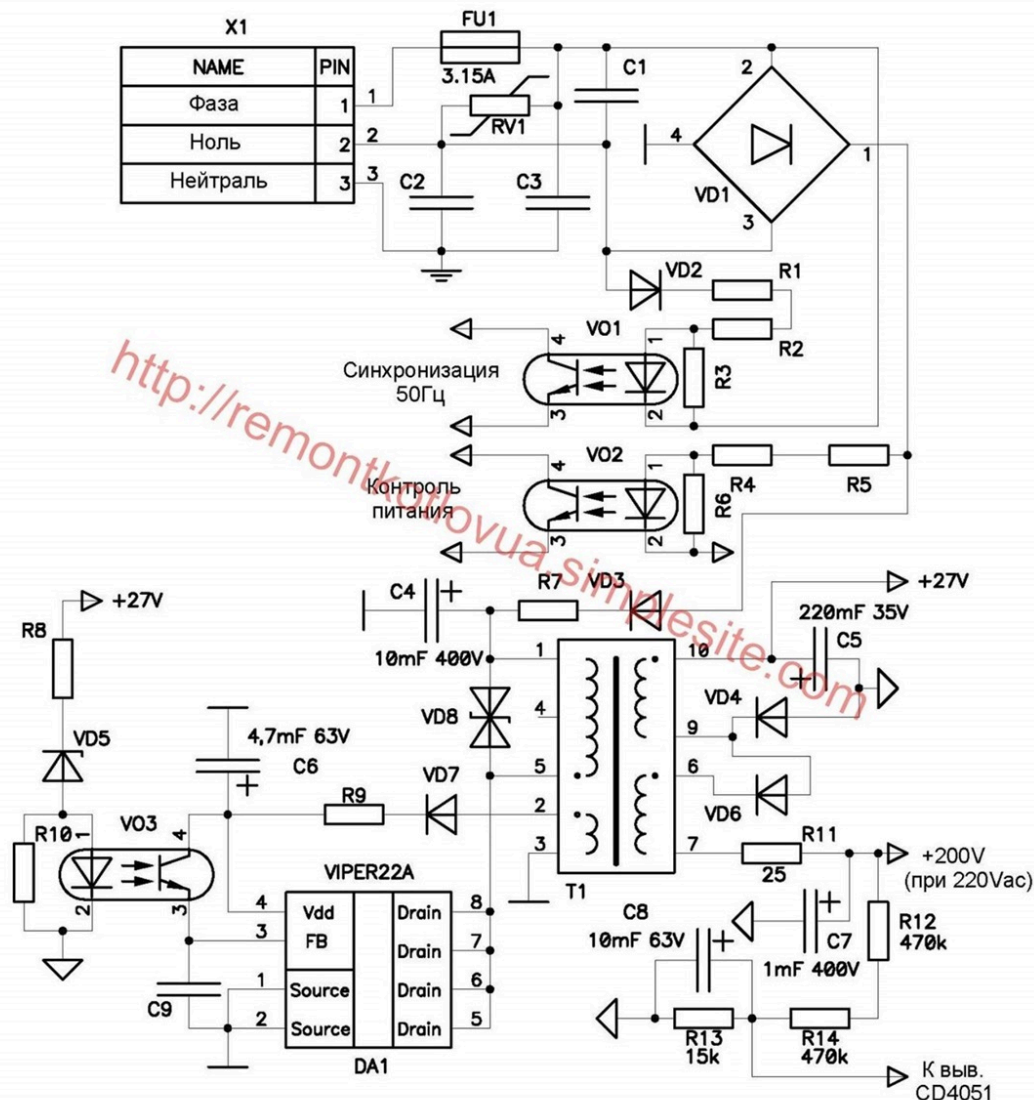
Участок схемы источника питания  
платы управления котла  
BAXI LUNA DUO TEC COMPACT 20

+27В – от него запитан сам контроллер платы (через дополнительный линейный стабилизатор LM7805), реле, обмотки газового клапана. Он стабилизирован.

+200В – от него запитаны схема поджига и контроля пламени, и это - же напряжение используется для косвенного измерения сетевого напряжения. Не стабилизирован.

Как видно из схемы, цепь стабилизации по источнику +27В. Это напряжение формируется импульсами «обратного хода» с низковольтной обмотки трансформатора заряжая через диод VD4 емкость C5. Напряжение на нем зависит от амплитуды и длительности этих импульсов. Обратная связь – через оптрон VO3.

При изменении сетевого напряжения ШИМ -контроллер автоматически изменяет длительность импульсов, поддерживая напряжение на C5 на уровне напряжения стабилизации +27В.

Источник +200В работает по другому принципу. Емкость C7 заряжается импульсами прямого хода с двух вторичных обмоток трансформатора включенных последовательно через диоды VD4 и VD6. Напряжение на C7 зависит только от амплитуды этих импульсов и нагрузке по цепи +200В, но не зависит от их длительности. Это напряжение пропорционально входному сетевому напряжению и коэффициенту трансформации между первичной и сумме двух вторичных обмоток трансформатора. Напряжение +200В через делитель R12, R14, R13 подается на вход аналогового коммутатора [ссылка скрыта от публикации](#) и далее в контроллер. Его величина около 3В при 220В сетевого. При выходе из строя емкости самозапитки C6 контроллера DA1, нарушается его работа. Он работает в прерывистом режиме с частотой включения 100.....500 Гц. При этом схема стабилизации еще поддерживает стабильность +27В, а вот напряжение +200В уменьшается. Это фиксируется контроллером и формируется ошибка E385. Ремонт: замена C6, обычно - снижение емкости. Также, иногда выходит со строя конденсатор C7, тоже потеря емкости. В этом случае наблюдаются высоковольтные пульсации с частотой преобразования.

Да, там возможны оба варианта: либо ошибка F34 (E385) при сетевом 190...200 В ас, при этом C6 имеет 0,2...0,3 мкФ, или БП вообще не запускается, C6 меньше 0,1 мкФ и осциллографом видны только попытки

Ошибка 133 это уже следствие от ошибки 385. Необходимо просто заменить конденсатор С6, так как он не дает запустить ШИМ [VIPER22a](#).  
Покупайте электролитический конденсатор на 4.7mF 100V или 10 mf 100v
